安全にご使用
いただくために

坂道でジャッキ設置中、重ねてあったベース板が崩れて逸走

LZB07-1123

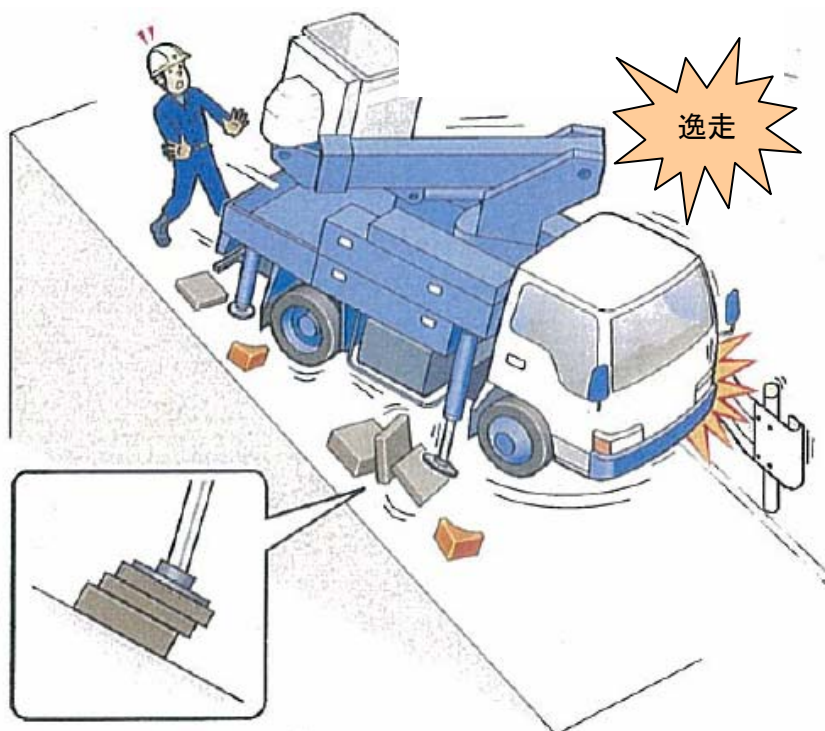
急な坂道で高所作業車を設置中、重ねてあったジャッキベースが崩れて高所作業車が逸走。ガードレールに衝突した。

- ①高所作業車が使用できない急な坂道で作業しようとした。
- ②ジャッキベースを正しく使用していなかった。

- ①作業現場が傾斜地である場合、高所作業車が使用可能な傾斜角度(一般的な高所作業車では7度以下)であることをあらかじめ確認しておく。
- ②ジャッキベースはジャッキの真下に中心がくるように表を上にして設置する。
- ③ジャッキベースを重ねて使う場合は2枚以内、重ねた厚さが20cm以内とし、標準ジャッキベースを重ねる時は45度ずらして使用する。
