後部反射器の取付位置に関するリコールについて

2013年5月24日、TZ12A型、SK22A型高所作業車の一部の車両について、下記内容のリコールを国土交通省へ届出致しました。

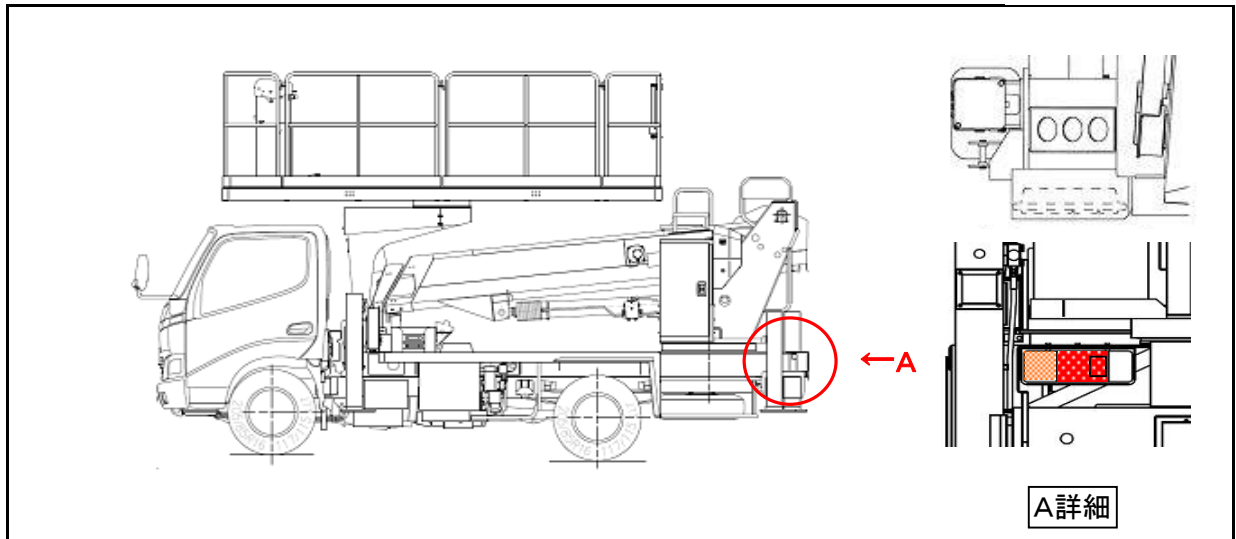
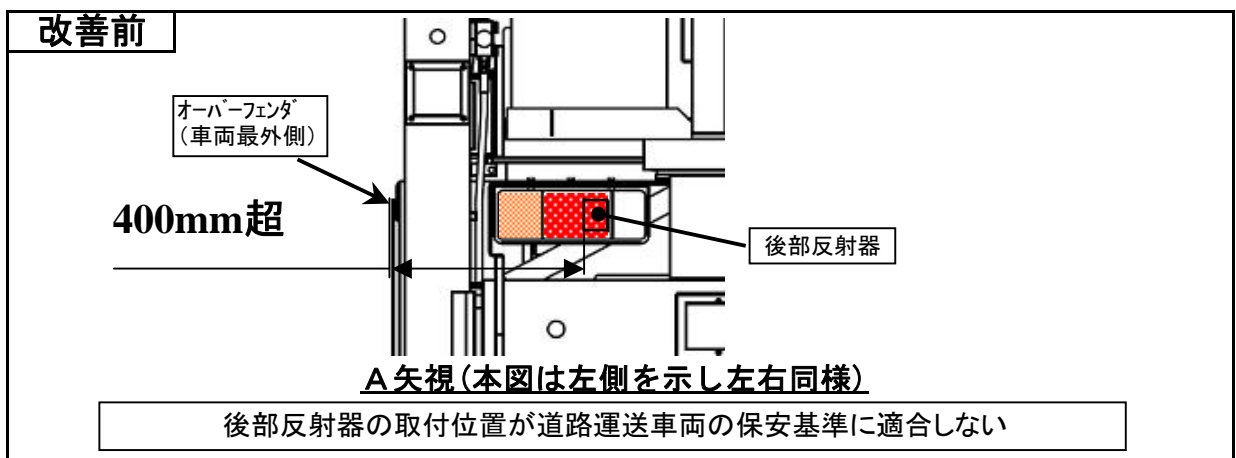
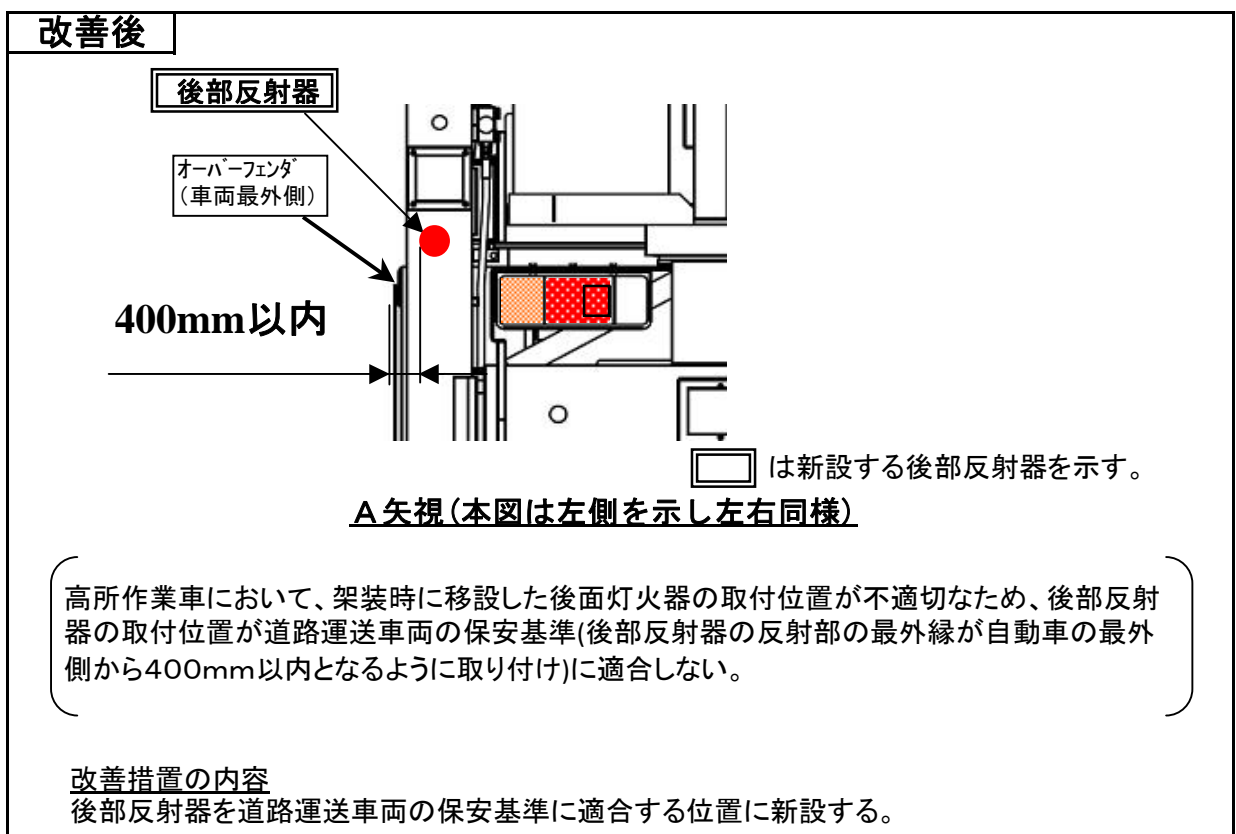
改善箇所説明図

高所作業車の架装時に移設した後面灯火器の取付位置が不適切なため、後部反射器の取付位置が道路運送車両の保安基準（後部反射器の反射部の最外縁が自動車の最外側から400mm以内となるように取り付け）に適合していないものがあります。

後部反射器を道路運送車両の保安基準に適合する位置に新設します。
