安全にご使用
いただくために

上昇スイッチを中立に戻したが停止せず、作業床が上昇しはさまれ

LZB07-0998

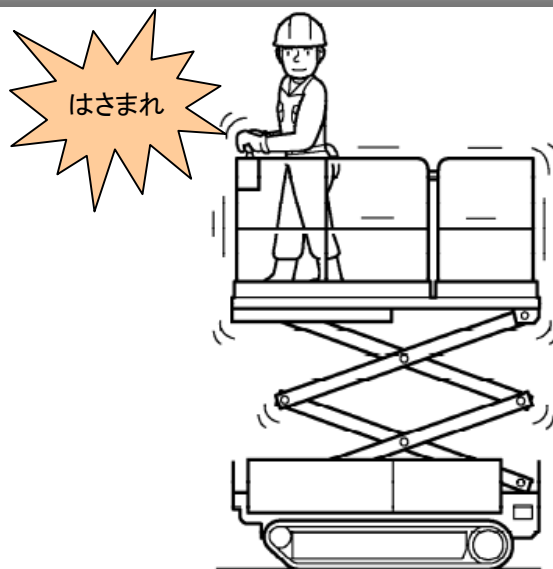
高所作業車で作業床上昇操作の際、上昇スイッチを中立に戻したが停止せず上昇し、近接構造物との間にはさまれた。

- ①作業床上昇用パワーユニットのコンタクタ接点が溶着したため。
- ②定期交換部品(4年又は4800時間)となっているコンタクタの部品交換が行われていなかった。

- ①弊社商品には種々の部品が使用されており、長期間の使用で徐々に劣化したり、磨耗する部品があります。点検時、外観に異常が無くても定期的に交換しなければならない部品を定めていますので定期交換して下さい。
- ②定期交換部品とその交換時期については定期交換部品一覧表で確認して下さい。
