## 高所作業車を高速で上昇移動した際、梁との間にはさまれ

LZB07-1000

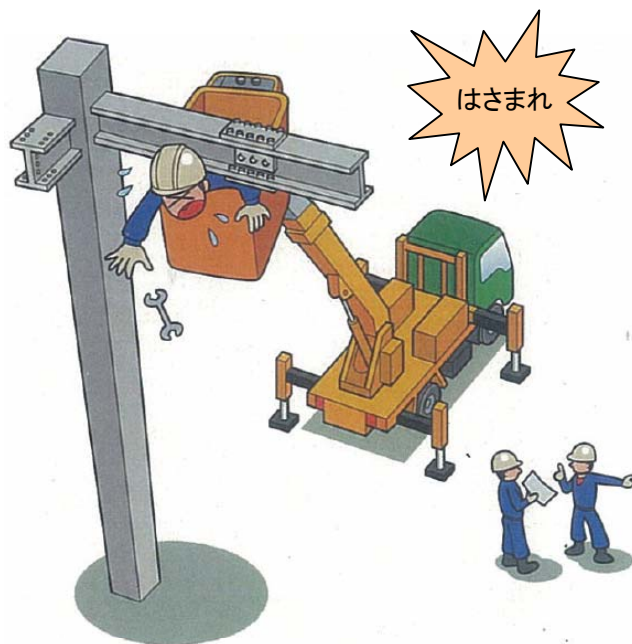
梁の下部で高所作業車により作業中の作業員が高速で上昇移動した際、作業床と架台の梁との間にはさまれた。

- ①梁の周辺で作業床を高速で上昇移動させた。
- ②安全および危険防止に関する指示・指導が行われていなかった。

- ①障害物付近での作業床の移動は低速で行う。
- ②作業計画および安全作業手順などを作成し、関係労働者に周知を図る。

(労働安全衛生規則第194条の5)
