安全にご使用  
いただくために

## 車両設置の際、車両後部と地面との間につま先をはさまれ

LZB07-1102

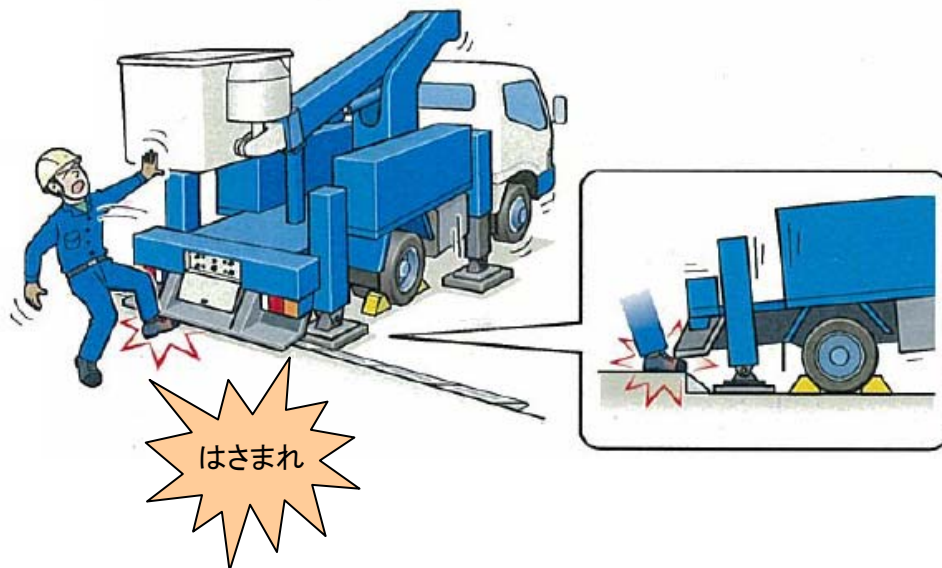
車両を設置しようとして、前側ジャッキをいっぱい張り出したところ、車両後部と地面との間につま先をはさまれた。

- ①つま先が車両の下に入ってしまう位置でジャッキを操作した。
- ②地面に段差があったために、前側ジャッキをいっぱい張り出した時の車体と地面との隙間が小さくなっていた。

操作の際、作動方向をよく確認し、人や障害物がないことを確認する。
