シャシフレーム亀裂のリコール

2011年7月28日、SH099型、SH105型、SK099型高所作業車の一部の車種について、下記内容のリコールを国土交通省へ届出しました。

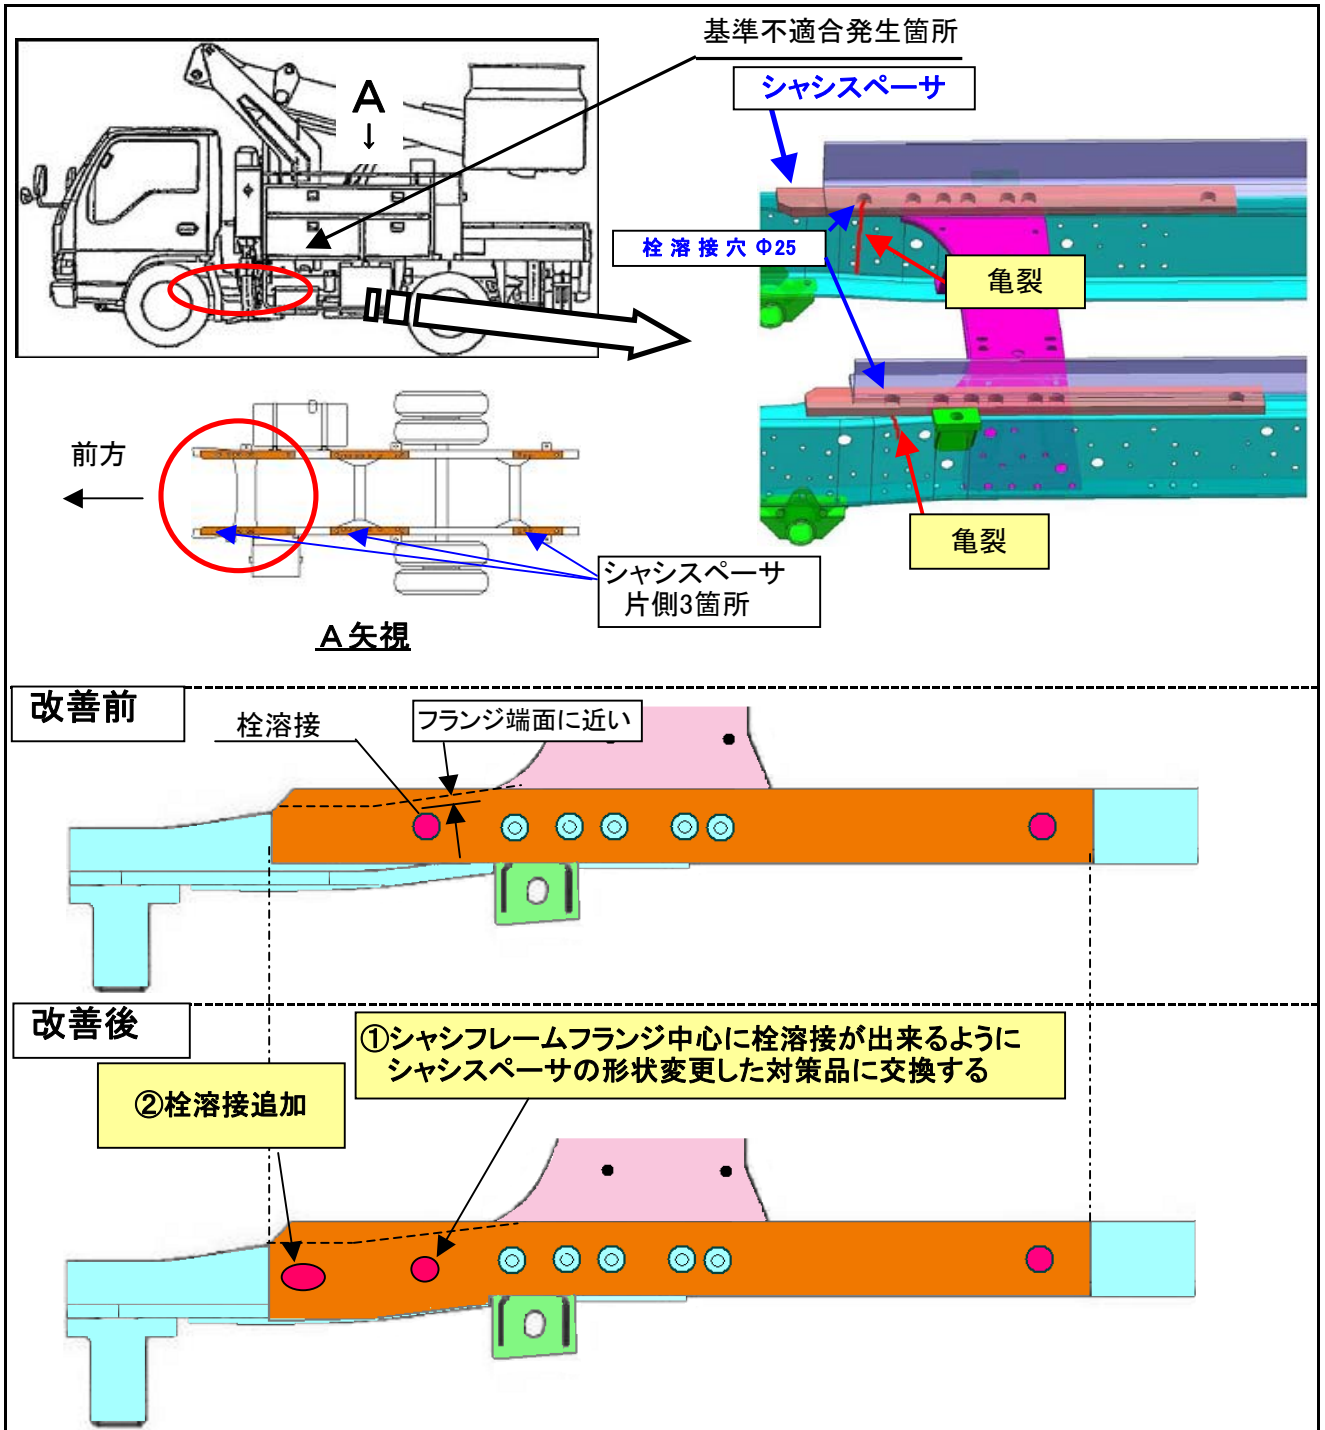
改善箇所説明図

高所作業車の架装において、シャシスペーサの形状が不適切なため、シャシフレームへ取り付けする栓溶接の位置がシャシフレームフランジ端面に近いものがある。そのため、高所作業をするためにアウトリガをセットした際、キャビン等の荷重がシャシフレームに加わり、当該作業の繰り返しによりシャシフレームに亀裂が発生し、そのままの状態で使用を続けると、亀裂が進行し、最悪の場合、シャシフレームが折損するおそれがある。

全車両、シャシフレームを点検し、亀裂があるものは補修をする。
また、全車両、前側シャシスペーサを対策品に交換する。

識別：キャブ後方左側のアウトリガに緑色の識別ペイントを塗布する。
