安全にご使用
いただくために

抜柱作業中に電柱がフェンスと衝突

LZB07-1100

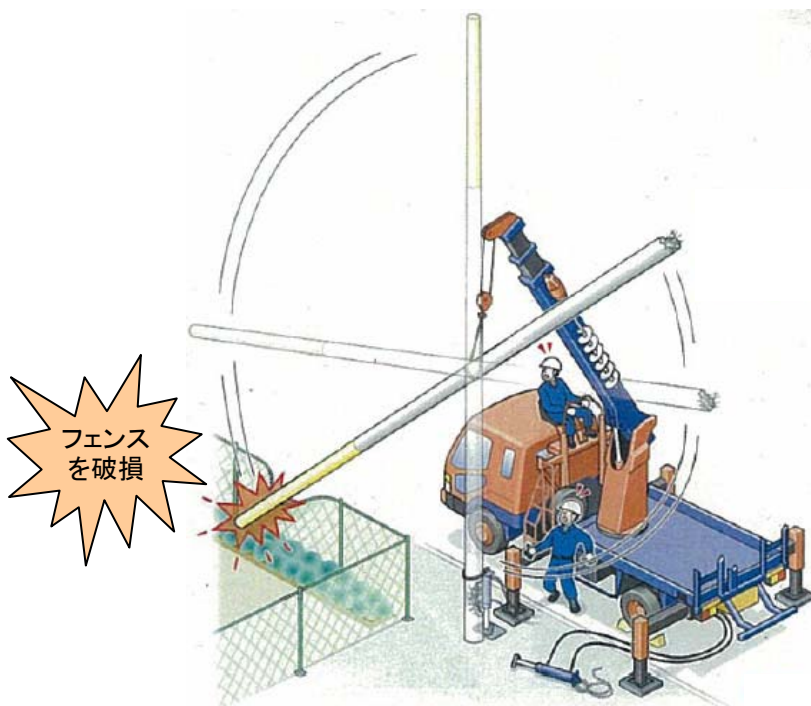
交通事故で破損した電柱を穴掘建柱車で支え、抜柱機を使用して抜き取る作業を行っていたところ、電柱が破損部分から折れて反転し、作業現場近くのフェンスを破損した。

- ①電柱の破損部分で力の掛かる場所に抜柱機を取り付けた。
- ②電柱が折れる可能性があったにもかかわらず、電柱が折れた場合に重心より下方になる位置に玉がけワイヤを取り付けた。

破損柱を抜柱する場合には、万一電柱が折損した場合でも、玉がけワイヤの位置が電柱重心より上になる様に玉がけを行う。
