穴掘建柱車が電柱の移設工事中に転倒

LZB07-0999

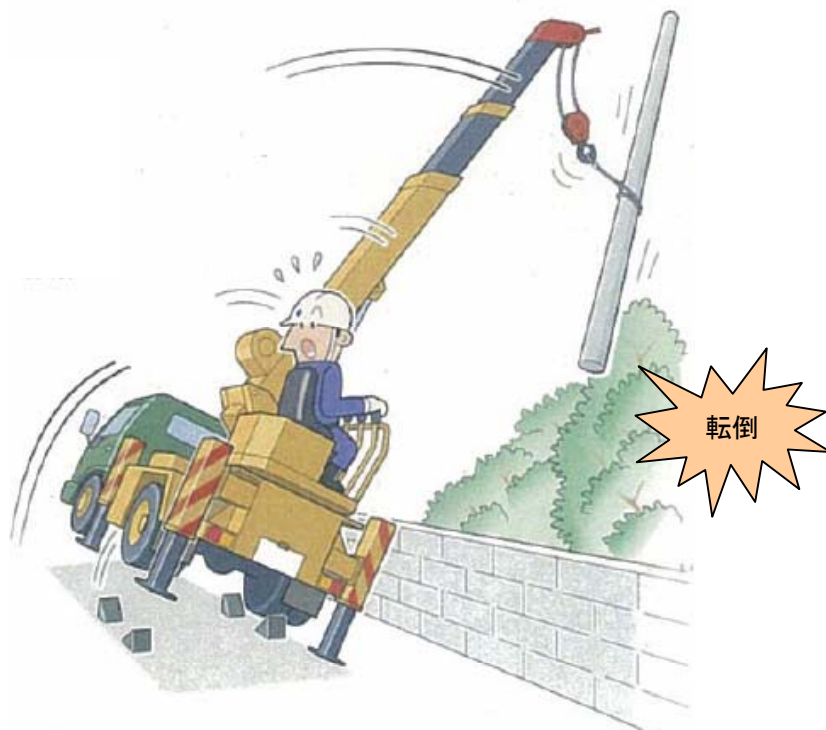
電柱の移設作業中、穴掘建柱車が転倒した。

- ①アウトリガを張り出さずに穴掘建柱車を使用し、定格荷重(1,000kg)を超える電柱(1,600kg)をつり上げた。
- ②穴掘建柱車の運転者が無資格者であった。

- ①穴掘建柱車を用いて電柱の建て込み作業を行う時は必ずアウトリガを張り出して、定格荷重を守る。
- ②穴掘建柱車の運転資格の取得、および必要な安全教育の徹底。
