## スペアタイヤ取付け装置のリコール

株式会社アイチコーポレーション

高所作業車SK17A・TZ10Aの一部につきまして、平成21年11月26日に下記内容のリコールを国土交通省へ届出を行いました。

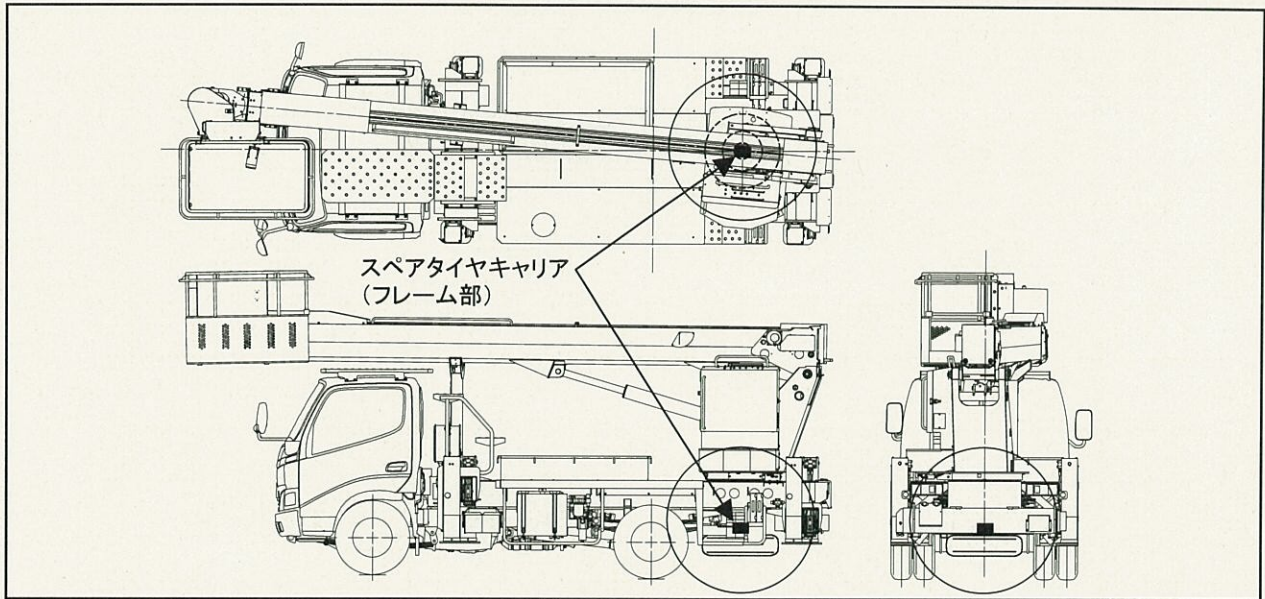
### 不具合発生箇所

スペアタイヤキャリアのつり具の選定を誤ったため、スペアタイヤキャリアの掛り代が不適切になる場合がある。そのため、最悪の場合、走行振動等によりスペアタイヤが脱落するおそれがある。

該当車両は、スペアタイヤキャリアを対策品と交換する。
