安全にご使用  
いただくために

## 操作を誤り、天井点検口のフレームと作業床との間にはさまれ

LZB07-1001

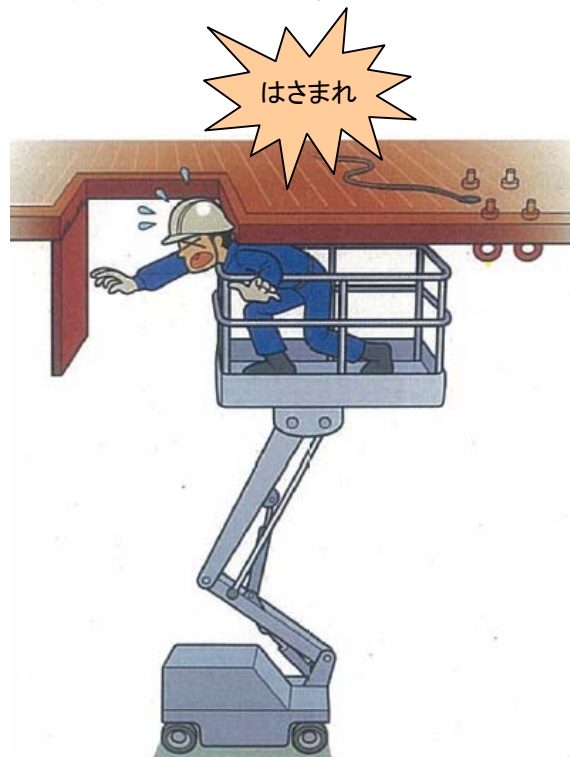
屈折ブーム式高所作業車で作業していた作業者が作業待ち時間を利用して運転操作の練習を行ったところ操作を誤り、天井点検口のフレームと高所作業車の手摺りとの間にはさまれた。

- ①作業前に運転操作に関する特別教育が実施されたが不十分であり、不慣れな操作にもかかわらず就業させた。
- ②作業指揮者が定められていなかった。

- ①作業計画を定め、それに従って作業を行う。(労働安全衛生規則第194条の5)
- ②作業指揮者を選任する。  
(労働安全衛生規則第194条の6)
- ③高所作業車運転技能講習修了または高所作業車の運転特別教育を受けた者を就業させる。(労働安全衛生規則第36条、41条)
