安全にご使用
いただくために

穴掘建柱車でつり上げ時、玉掛けワイヤが外れて電柱が落下

LZB07-1122

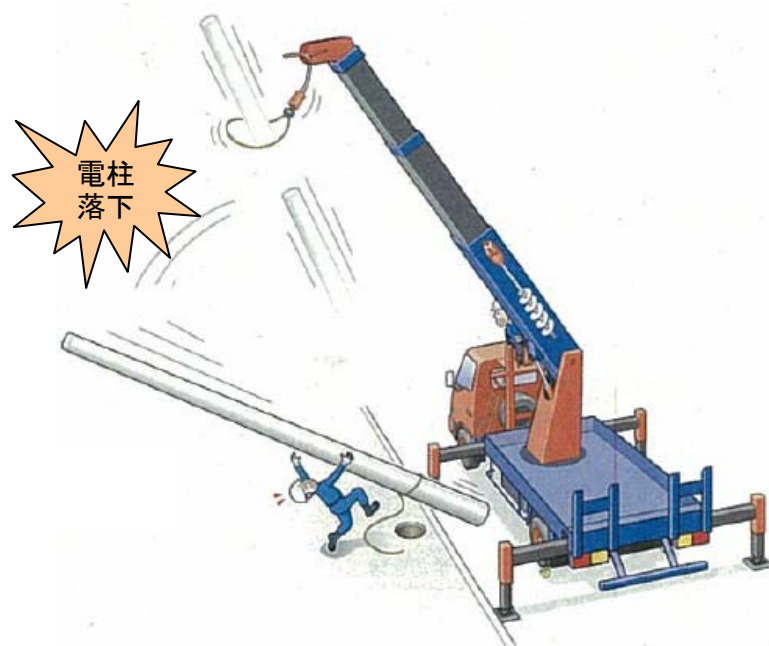
穴掘建柱車で地上に置かれた電柱をつり上げ、建柱する位置に移動しようとしたところ、玉掛けワイヤが外れて電柱が落下した。

玉掛けワイヤの抜け防止方法に問題があった。

- ①玉掛けワイヤの抜け防止対策(玉掛けワイヤの絞り込み、足場ボルトの利用など)を実施する。
- ②玉掛けの良否は必ず声を出して、2回以上(取付けた時と地切りした時)確認する。
