安全にご使用  
いただくために

## 車両後方の電柱をつり上げ、側方に旋回しようとして転倒

LZB07-1058

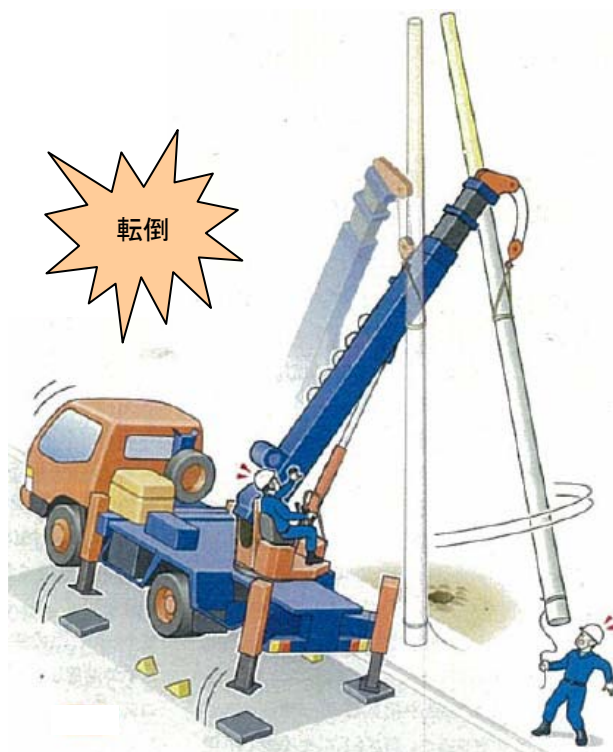
穴掘建柱車で車両後方に置かれた電柱をつり上げ、車両側方に旋回して建柱しようとしたところ、転倒した。

- ①作業を行う側のアウトリガを1/4程度しか張り出していなかった。
- ②「アウトリガの張り出し1/2未満」(作業禁止領域)であるにもかかわらず、「アウトリガの張り出し1/2以上」の定格荷重と勘違いしていた。

- ①穴掘建柱車ではアウトリガを最大に張り出して使用する。(やむを得ず最大まで張り出せない場合は、取扱説明書に記載されている範囲内でアウトリガを可能な限り張り出して使用する)
- ②定格荷重を確認する時は車両に表示されている荷重表の該当する部分を指差確認する。
