## 高所作業車の改善対策に関するお知らせ

2021年12月1日、高所作業車の一部の車両について、下記内容の改善対策を国土交通省へ届出いたしました。

改善箇所説明図

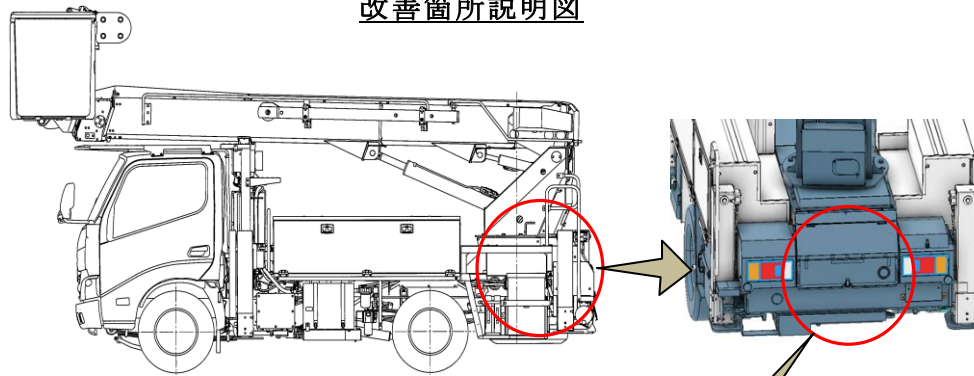
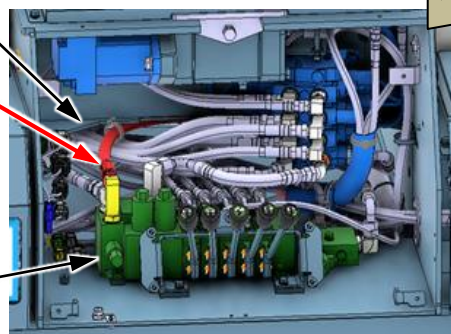
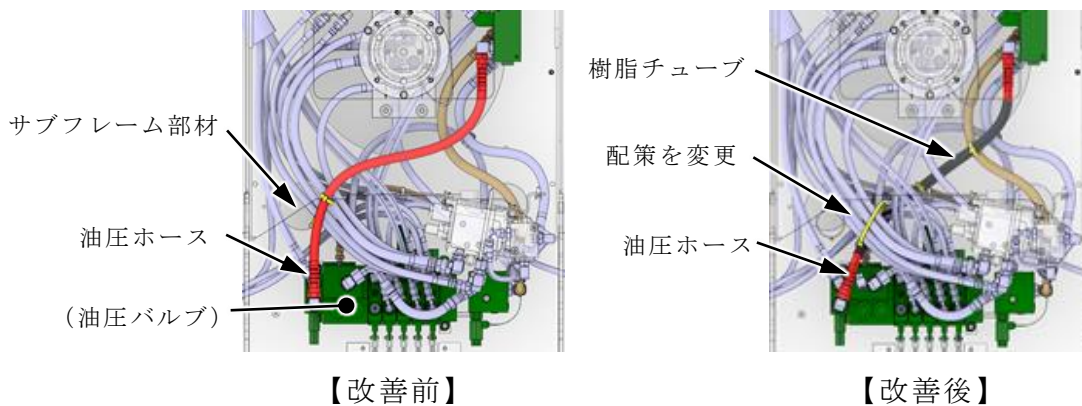
サブフレーム部材

油圧ホース

(油圧バルブ)

不具合の内容

高所作業車において、配策指示が不適切なため、高所作業装置用油圧ホースがサブフレーム部材の端部と干渉しているものがある。そのため、干渉部で油圧ホースの外皮が擦れて損傷し、最悪の場合作動油が漏れ出して他の交通を妨げるおそれがある。

改善措置の内容

全車両、油圧ホースの配策を変更するとともに、外皮保護用の樹脂チューブを装着する。なお、油圧ホースの外皮に損傷が認められる場合は、油圧ホースを新品に交換する。

注:    は配策を変更し、損傷時は新品に交換する部品を示す。
