安全にご使用
いただくために

車両前部アウトリガと壁の隙間に挟まれ

LZB07-0945

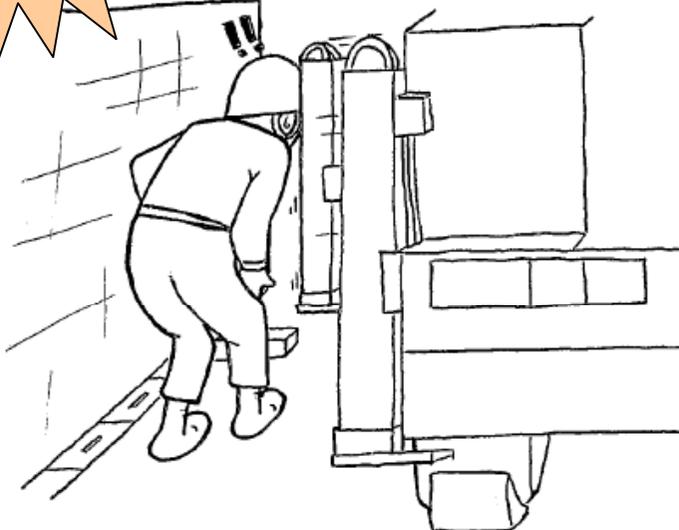
後部アウトリガを張り出そうとした際、誤って前部アウトリガを張り出したため、ジャッキベースをセットしていた作業者が壁との隙間に挟まれた。

アウトリガ操作者がアウトリガの張り出し方向に作業者がいる状態で操作を行ったため

アウトリガ操作は張出と格納の各操作レバーをよく確認し、操作方向に人や物がいない状態で行って下さい。
