安全にご使用  
いただくために

## 作業床を上昇させたまま不整地走行時、梁の間にはさまれ

LZB07-0976

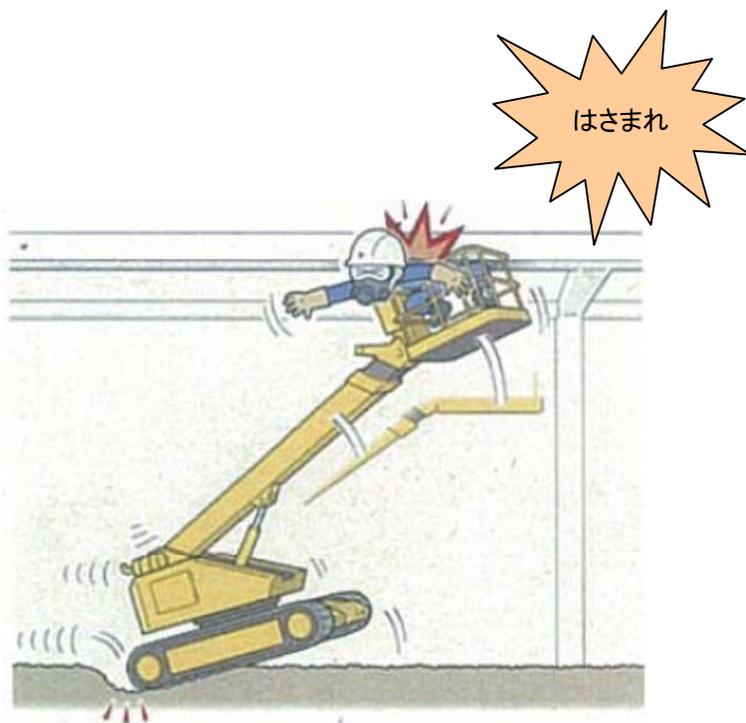
クローラ式高所作業車を使用して、不整地を移動するために走行させたところ、作業床が急激に上昇して梁との間にはさまれ。

作業床上から地面の凹凸を確認できないまま、作業床を下げずに走行操作を行ったため。

- ① 走行方向の状況が把握しにくい場合は誘導者を配置し走行する。
- ② 走行する際はブームを下げるなど、作業床と周りの障害物との間の距離をおく。
