安全にご使用  
いただくために

## 自走式高所作業車で走行中、腕をはさまれ

LZB07-1101

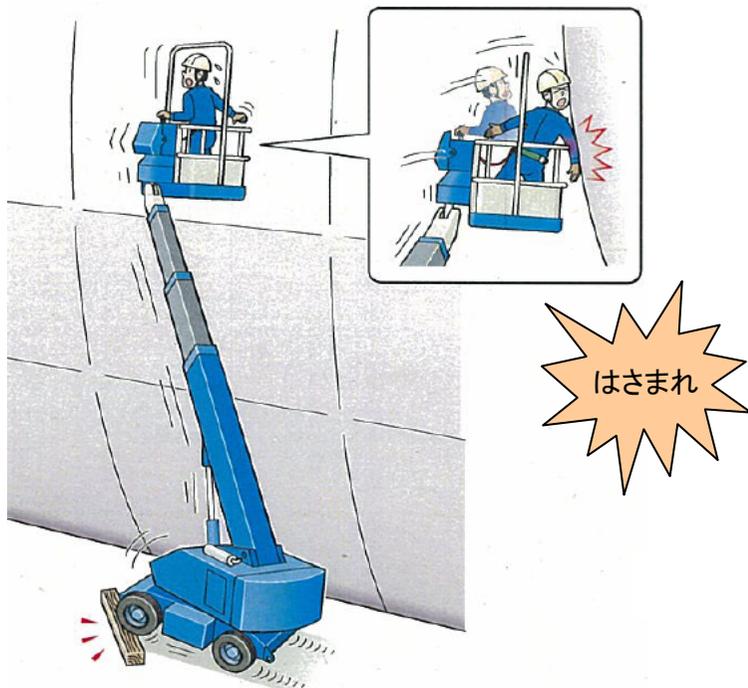
自走式高所作業車で船体に沿って走行していたところ、地面に置かれていた盤木に乗り上げて高所作業車が傾き、作業床の手すりと船体の間に腕をはさまれた。

- ① 走行する先の地面を確認していなかった。
- ② 走行で移動する時に、障害物から作業床を十分に離していなかった。

自走式高所作業車で走行操作を行う時、必ず周りに人や障害物がないことを確認してから行う。
