安全にご使用  
いただくために

## 穴掘建柱車で道路走行時、高架建造物と衝突

LZB07-0863

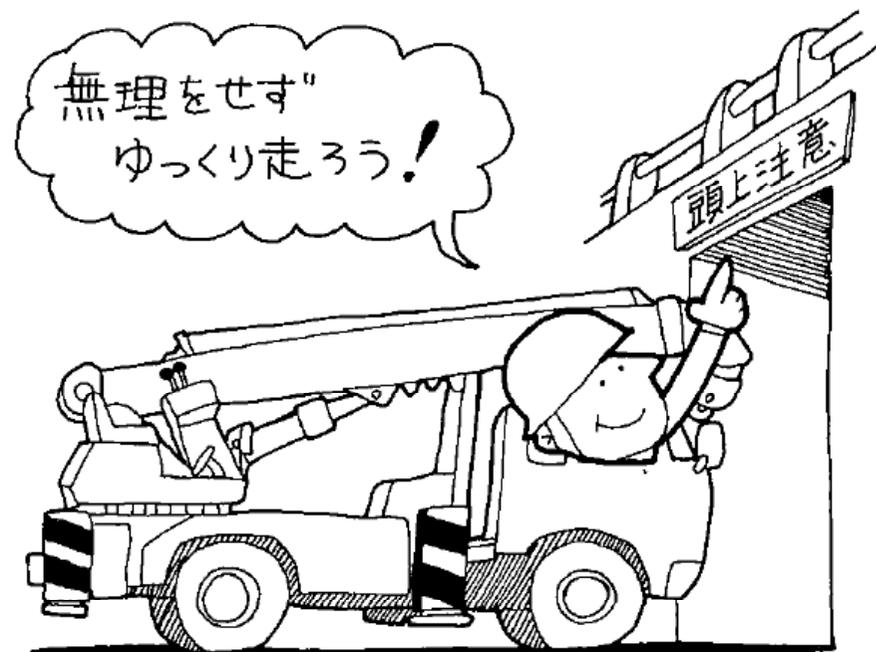
穴掘建柱車が道路走行中、車両全高より低い高架を通過しようとしたために作業装置が建造物と衝突した。

- ②道路補修などにより、地上高が多少低くなっている場合があります。スピードを落とし、確認しながら通して下さい。

- ①キャビン内に車両高さを示す銘板がありますので確認のうえ、ガードなど高さ制限のある道路では作業装置部を建造物等に当てないように注意して下さい。
