24Vバッテリー充電不具合に関するリコールについて

2015年11月18日、SH15B型、SN15B型高所作業車の一部の車両について、下記内容のリコールを国土交通省へ届出致しました。

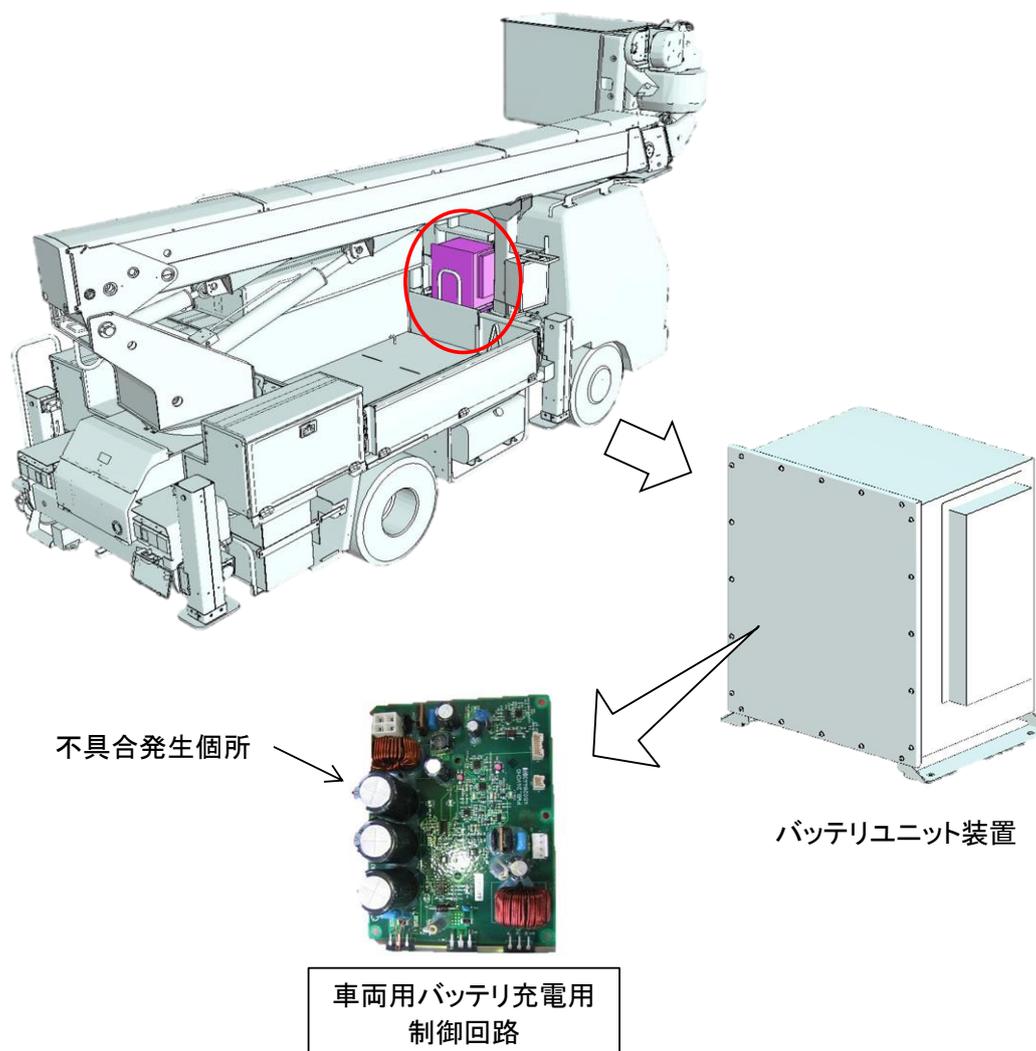
改善箇所説明図

不具合の内容

高所作業装置用バッテリーユニット装置において、車両用バッテリー充電用制御回路が不適切なため、高所作業装置使用時に制御素子が破損することがある。そのため、そのまま使用を続けると車両側バッテリー上がりが発生し、エンジンの始動が出来なくなるおそれがある。

改善措置の内容

全車両、改良型の充電ユニット(電気基板)に交換する。
