2018年4月20日

## 高所作業車のリコールに関するお知らせ

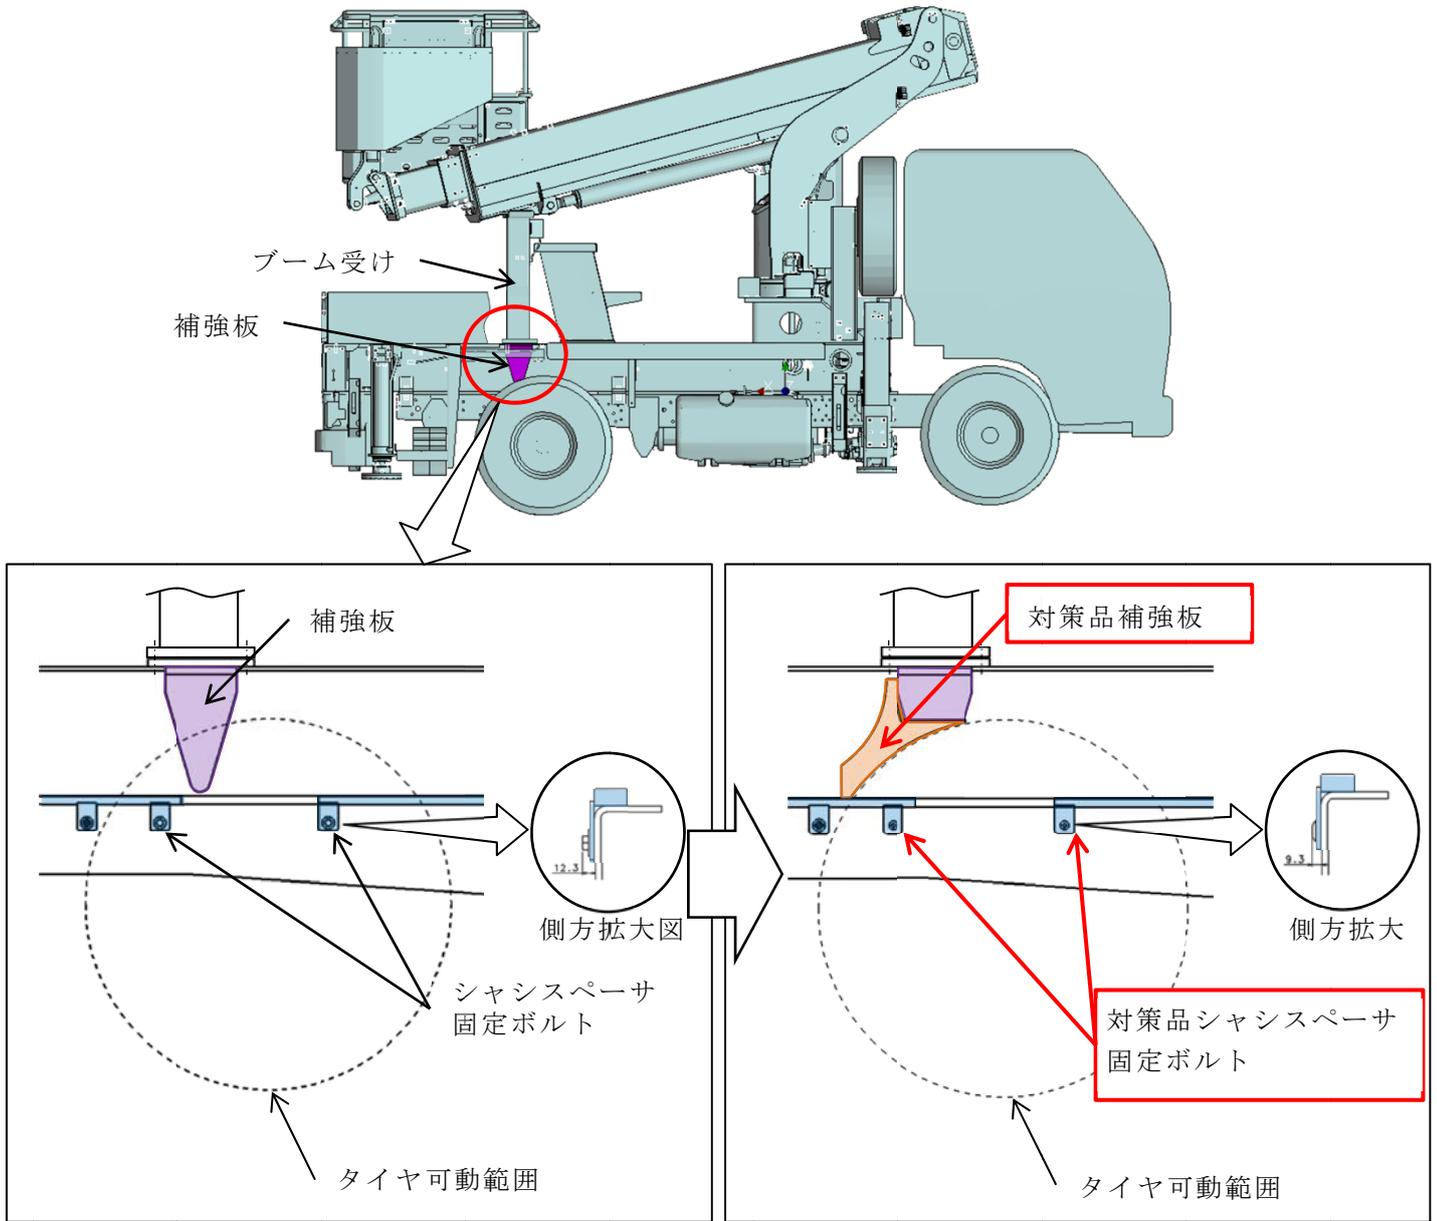
## 改善箇所説明図

高所作業車の走行装置において、タイヤの可動域の接触評価が不十分なため、車体が傾斜した際に右後輪タイヤとブーム受け取付部の補強板が接触することがある。そのため、接触が繰り返し行われると、タイヤが損傷するおそれがある。

全車両、ブーム受け取付部の補強板の一部を切除し、対策品を取付ける。加えて、シャシスペーサ固定ボルトを対策品に交換する。また、タイヤが損傷している場合は、新品のタイヤに交換する。
