安全にご使用  
いただくために

## 車両前部アウトリガと壁の隙間に挟まれ

LZB07-0945

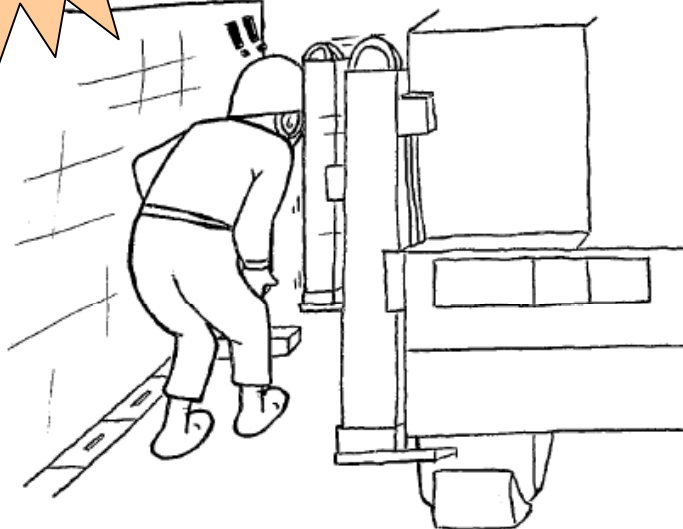
後部アウトリガを張り出そうとした際、誤って前部アウトリガを張り出したため、ジャッキベースをセットしていた作業者が壁との隙間に挟まれた。

壁との隙間で挟まれ

アウトリガ操作者がアウトリガの張り出し方向に作業者がいる状態で操作を行ったため

アウトリガ操作は張出と格納の各操作レバーをよく確認し、操作方向に人や物がいない状態で行って下さい。
