アイチメンテナンスニュース

高所作業車のブーム内部に堆積したゴミの除去

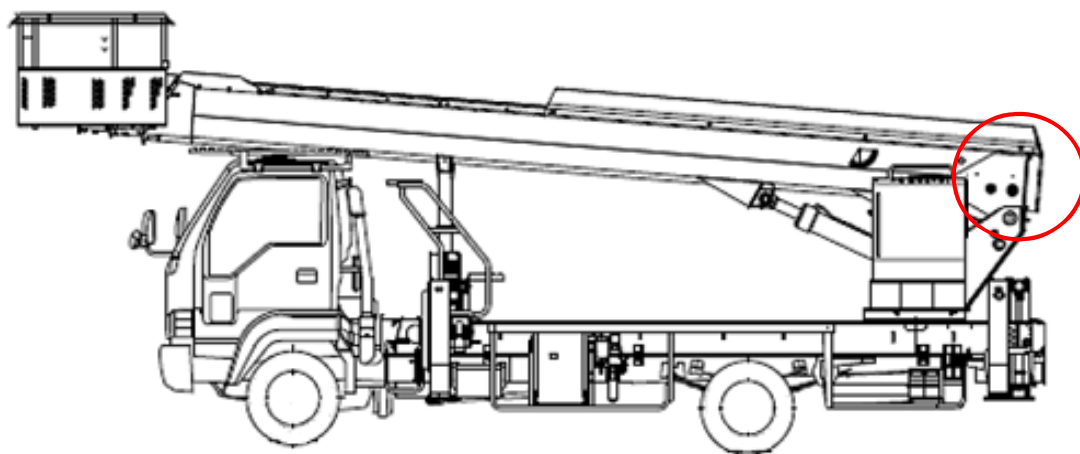
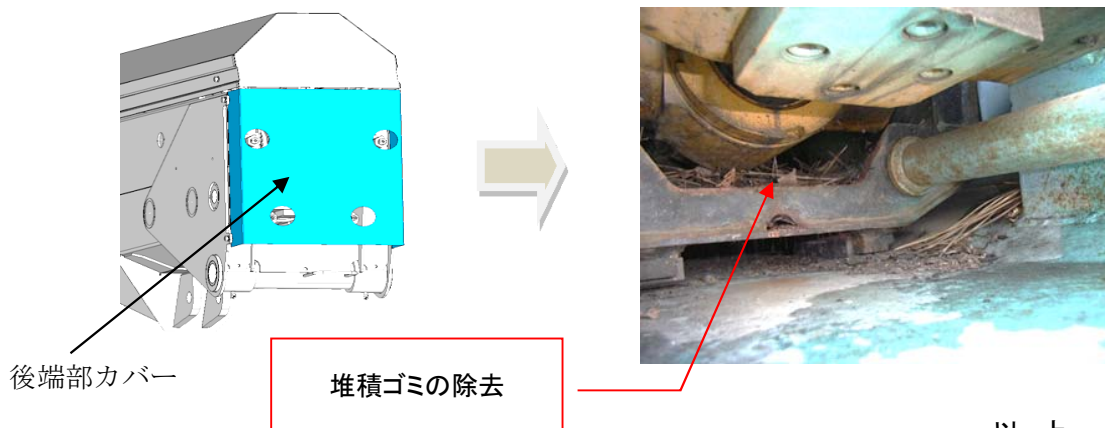
日頃は当社商品をご愛用いただきありがとうございます。
 高所作業車におきまして、車両ブーム内部に堆積したゴミが水抜き穴を覆い、水が抜けにくくなり錆が発生し、他の不具合に繋がる恐れがあります。
 つきましては、修理・点検時などにゴミの堆積が確認できる場合は速やかに除去していただくようお願い申し上げます。

1. 対象機種 直進ブーム式高所作業車
2. 実施内容 特定自主検査、月例点検時など、ブーム内部の確認した際に堆積したゴミを積極的に取り除く事をお願い致します。
 又、錆が発生している場合は、取付部の点検をお願いいたします。
