安全にご使用
いただくために

作業範囲規制装置のお客さま改造による車両転倒

LZB07-0855

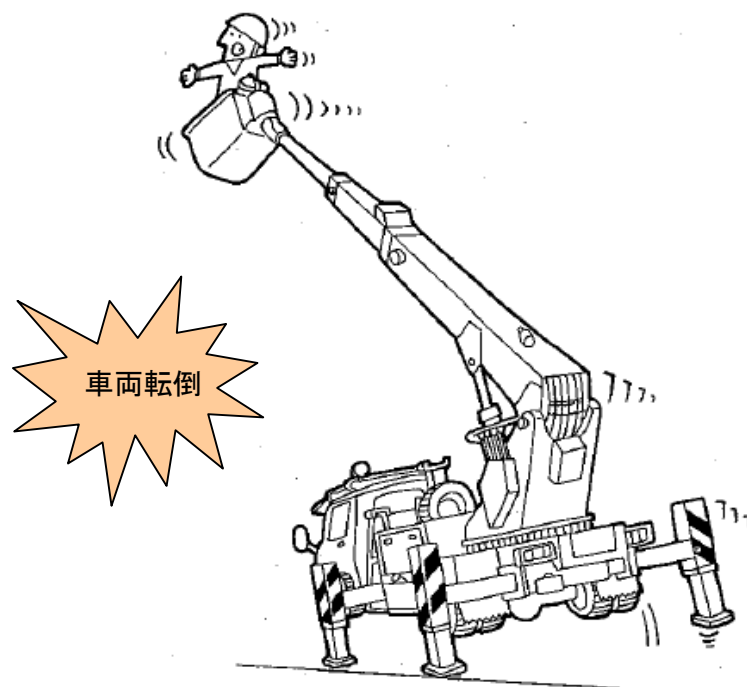
作業範囲規制を超えてブーム
が伸長作動し車両が転倒した。

高所作業車の作業範囲規制を行うためのブーム
長さセンサがブームを伸縮作動しても変化しない
様に改造されていたため。

- ①作業範囲規制装置、各種センサ等の安全装置
をはじめ車両の改造は絶対に行わないで下
さい。車両が転倒するあるいは構造部が予期せ
ぬ破損に至るなど極めて危険です。
- ②その日の作業を開始する前に必ず始業前点検
を実施して下さい。
