安全にご使用
いただくために

建築現場で高所作業車の作業床と鉄骨との間ではさまれ

LZB07-0865

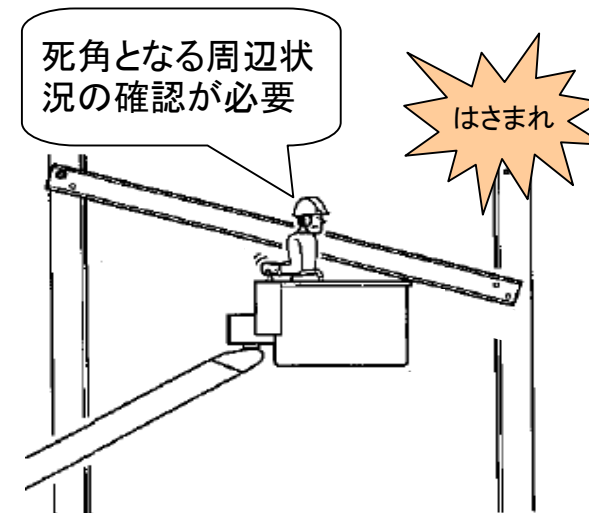
建築現場の鉄骨まわりでの高所作業中、旋回操作により作動を行った際、鉄骨と作業床との間に上体をはさまれた。

操作者の安全確認不足により構造部材の接近に気づかなかつたため。

- ① 建築現場での高所作業では作業床の操作者が構造物の接近に気づかないことがあります。死角となる後方をはじめ周辺の状況をよく確かめて慎重な操作が必要です。
- ② フートスイッチが設けられた高所作業車の場合、足許のフートスイッチから足を離すことでboom作動を停止させることができます。万一の際に活用できる様、日常操作で確認して下さい。
