安全にご使用  
いただくために

## 車両上に堆積したゴミより発火

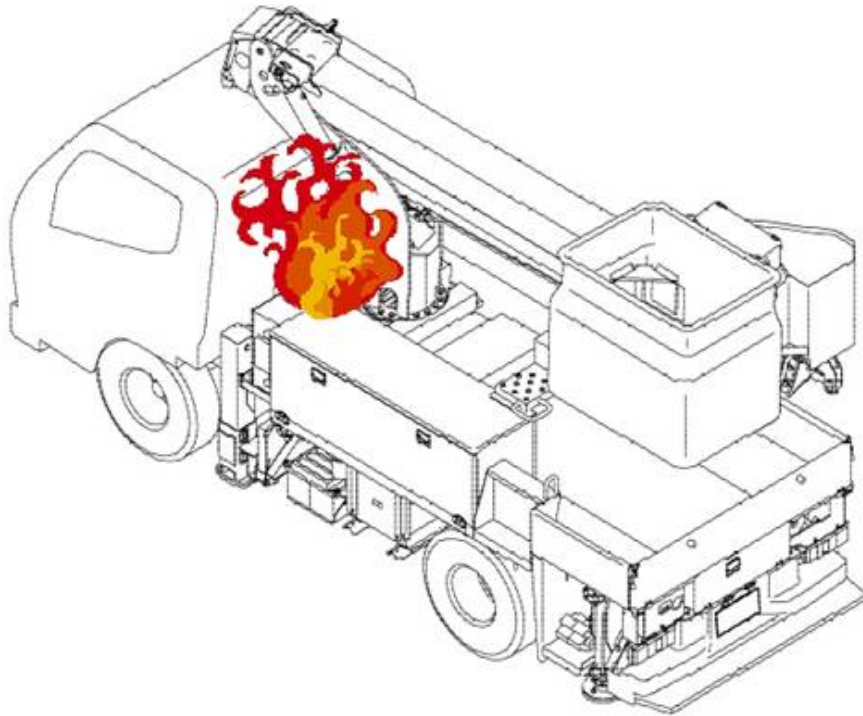
道路走行中に、車両キャビン後部カバー内より発火した。

- ①車両キャビン後ろに堆積したゴミが、エンジンからの熱により発火した。
- ②車両に可燃性のゴミが溜まったままとなっていた。
- ③長期使用車で、荷箱鳥居下合板が経年劣化により剥離し、引火しやすい状態にあった。

- ①エンジンの周辺やマフラーパイプの近くには可燃物を置かない。
- ②車両の上の可燃ゴミは火災の要因となるので適宜取り除く。
- ③荷箱の合板が剥離している場合は速やかに修理を行う。
