安全にご使用
いただくために

レバー操作を誤り作業床とポールの間にはさまれ

LZB07-0979

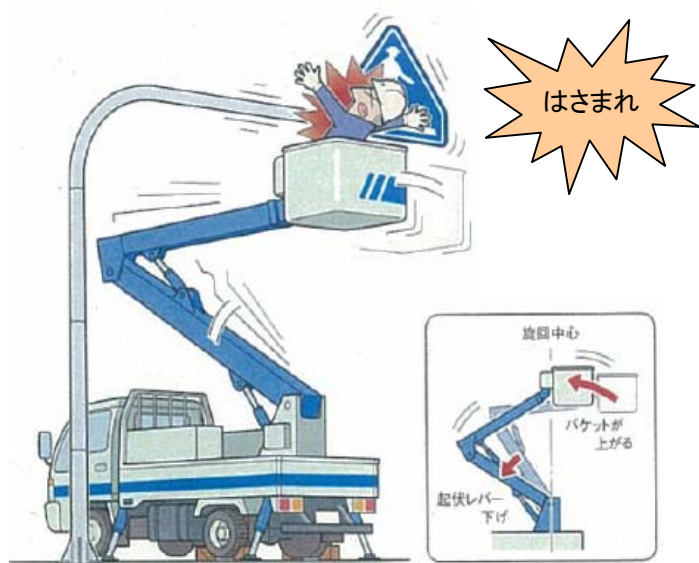
道路標識の清掃作業中、レバー操作を誤り、作業床と標識を支えるポールの間にはさまれ。

操作者は高所作業車の運転資格を取得していなかった。

- ① 所定の運転資格を取得、高所作業車の操作および動きの理解のための安全教育を定期に実施。
- ② レバー操作をゆっくり行い、作業床を急に移動させない。特に屈伸タイプでは旋回中心に対して作業床が前後どの位置にあるかにより、起伏操作時に作業床が移動する方向が変わるので注意する。
