安全にご使用
いただくために

ブームを下げてきた時、公道走行車両と衝突

LZB07-1099

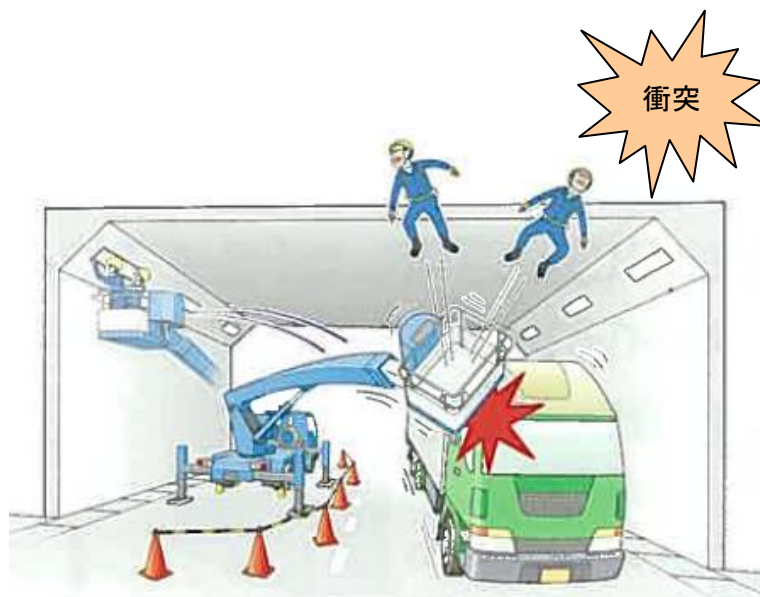
高架下の照明取り替え作業で、作業床を地上に降ろすためブームを下げてきた時、通行規制していない車線を走行してきたトラックとブームが衝突した。

- ①通行規制していない車線側にブームを降ろそうとした。
- ②作業計画が作成されていなかった。

- ①通行車両と接触しない様、車両が通行する道路側にブームを操作しない。
- ②安全に地上に降りる作業エリアを確保する。
- ③交通整理員を配置する。
- ④作業指揮者を定め、作業計画に基づいて作業を行なう。
