株式会社 **アイチ** コーポレーション
アイチメンテナンスニュース

高所作業車の伸ワイヤ錆点検、ブーム内堆積物除去の件

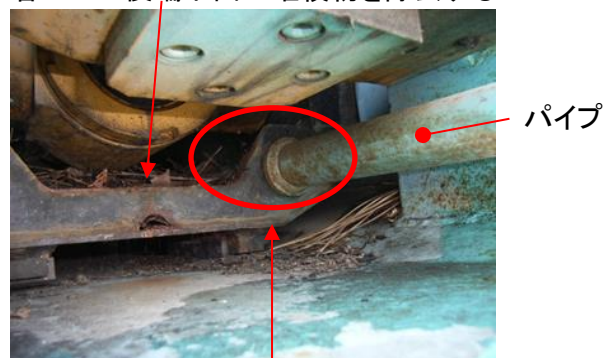
図2 ブーム後端内部

各ブーム後端下面の堆積物を除去する

伸ワイヤ端部の錆点検(パイプ内を含む)

① 第4ブーム伸ワイヤ端部に錆が発生していないことを点検してください

- ・ワイヤ端部がパイプ内に入り込んでいて目視できない機種は、ファイバースコープ等を用いてワイヤ端部を確認し、錆がある場合は、パイプを外して点検を行ってください
- ・錆がワイヤロープの内部にまで浸透している場合は、ワイヤを交換してください
- ・伸縮ワイヤは、5年または6000時間経過で交換を推奨しています

② ブームテールカバーを取外し、第2ブーム後端部の堆積物を除去してください

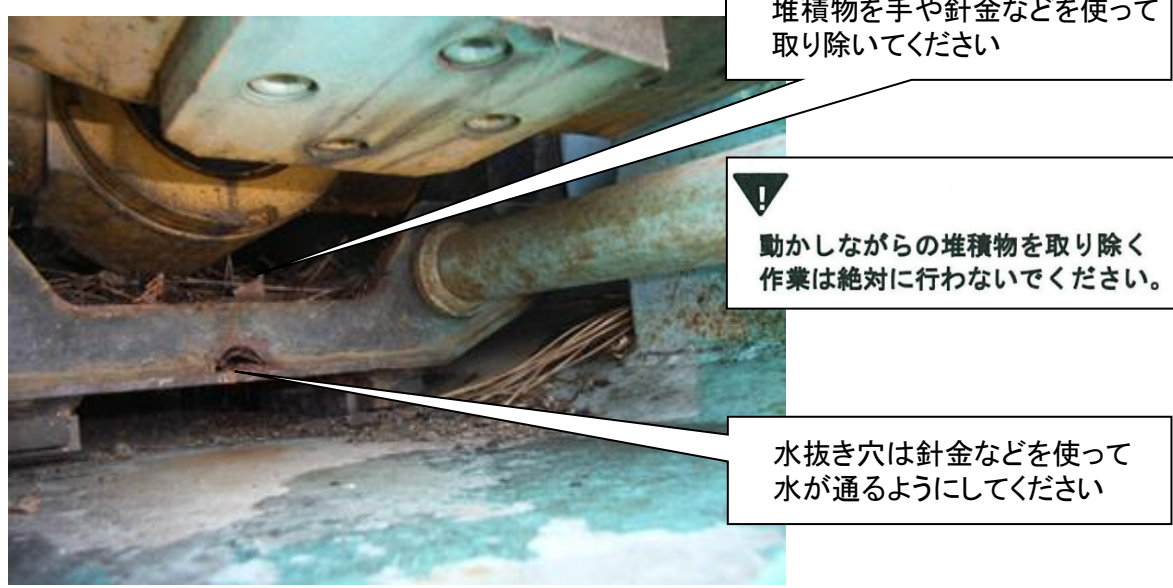
② In the retracted state, remove the boom tail cover and remove the accumulation of debris from the rear end of the 2nd boom.
