安全にご使用
いただくために

高所作業車が走行中に作業場設備と接触

LZB07-1063

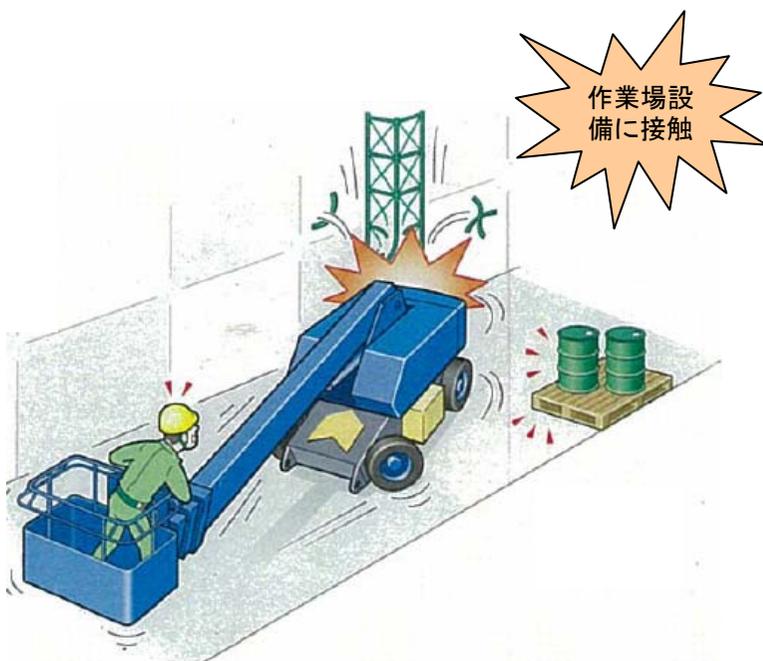
高所作業車で作業場所に向かって移動中、通路上に置かれていたパレットを避けようとして、パレットの反対側にあった設備を破損した。

- ①障害物(パレット)に気をとられて、前方をよく確認していなかった。
- ②誘導者を配置していなかった。
- ③高所作業車の通路に障害物(パレット)が置かれたままになっていた。

- ①作業場内の車両移動には必ず誘導者を配置し、誘導者の指示に従う。
- ②高所作業車の通路を確保し、通路に障害物を置かない様に周知する。
