安全にご使用
いただくために

安全装置のセンサ改造による車両転倒

LZB07-1251

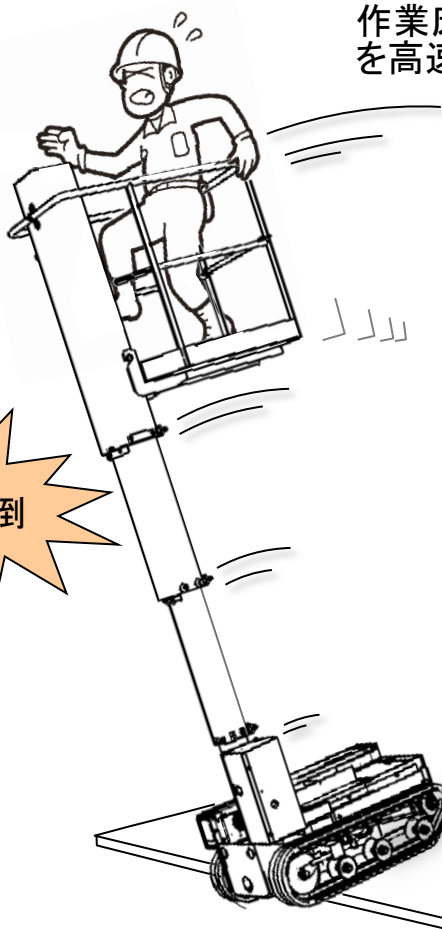
作業床を上昇したまま、段差を高速走行して転倒した。

車両転倒

- ①作業床を上昇したまま高速走行できるように安全装置を改造していた。
- ②始業前に転倒防止装置の機能を確認していなかった。

- ①車両の改造は、絶対にしないでください。また、安全装置を解除しないでください。車両の改造をすると、安全性・性能・強度が損なわれ、故障の原因となったり、事故や重大な傷害におよぶか、最悪の場合には死亡事故につながるおそれがあります。
- ②その日の作業を開始する前に、必ず始業前点検を実施してください。
