安全にご使用
いただくために

高所作業車が走行中、鉄道高架橋に衝突

LZB07-1103

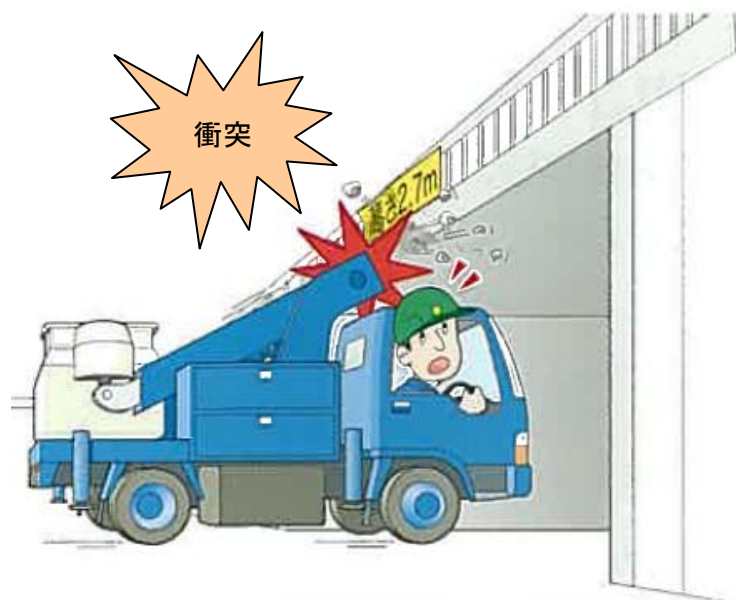
高所作業車が走行中、鉄道高架橋の下を通過する際に旋回台上部が高架橋に衝突した。

- ①車両の全高を確認していなかった。
- ②高架橋の高さ制限を確認していなかった。
- ③走行速度を減速していなかった。

- ①車両の全高を把握し、高さ制限に注意して走行する。
- ②安全な移動経路を選定する。
- ③車両が上下に振動しない様に速度を落として走行する。
