## 後輪に足を掛けたところ後輪が回転し、バランスを失って転落

LZB07-1059

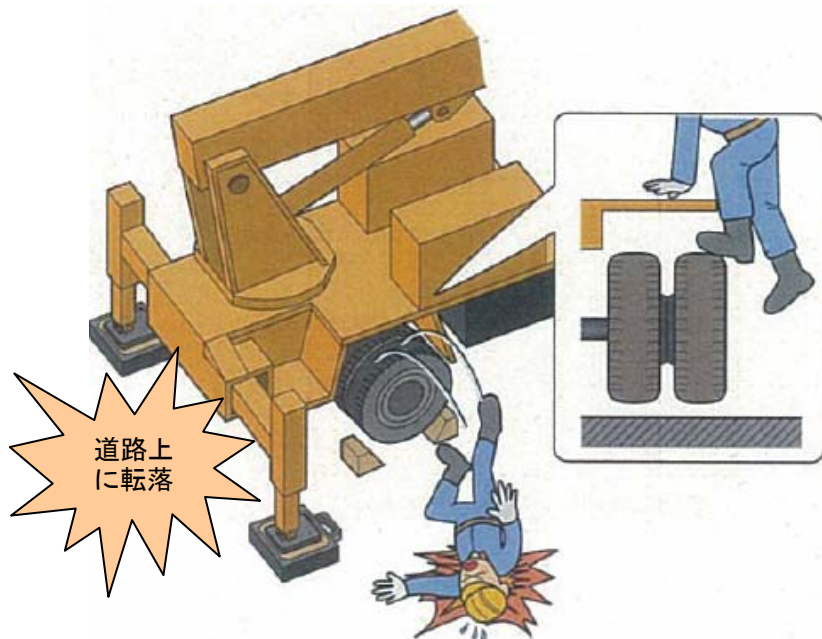
高所作業車から降りる際に後輪に足を掛けたところ、後輪が回転したためバランスを失って道路上に転落した。

道路上  
に転落

- ①高所作業車から降りる際、後輪を足場として利用したこと。
- ②ジャッキ設置にて後輪が浮いていても、サイドブレーキをかけていれば後輪は回転しないものと誤解していたこと。

- ①高所作業車への乗降の際には所定の乗降経路およびステップを利用する。
- ②安全教育を実施し、作業関係者に高所作業車の構造や作業標準を周知徹底する。
