## アウトリガの上から飛び降り、足首をねんざ

LZB07-1060

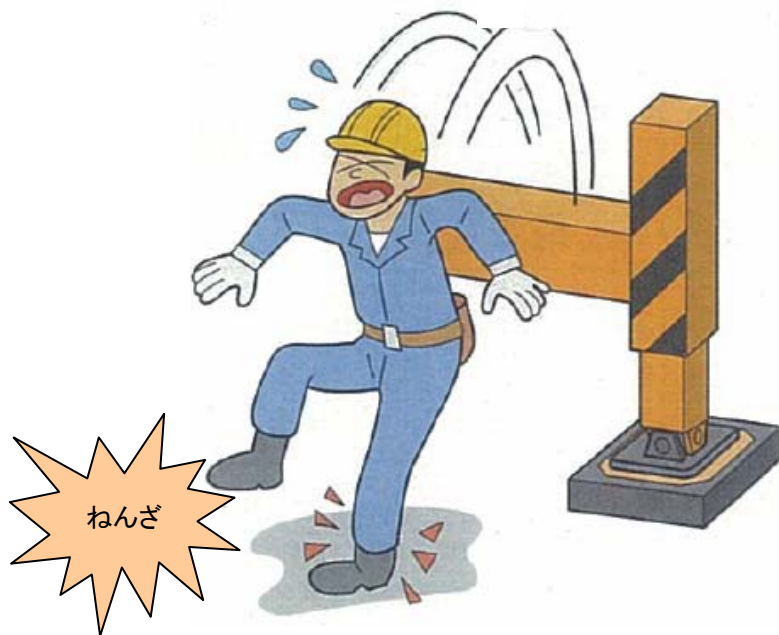
作業終了後、アウトリガの上から地面に飛び降りたため、足首をねんざした。

高所作業車を降りる際、乗降経路を通らず飛び降りたこと。

- ①高所作業車から降りる際には必ず乗降経路を守り、体の三点支持を心がけ、後ろ向きになって慎重に降りる。
- ②安全教育を実施し、作業関係者に作業標準を周知徹底する。
