## キャビン後部の作業装置とのすきまに枯れ葉が積もり車両火災発生

LZB07-0864

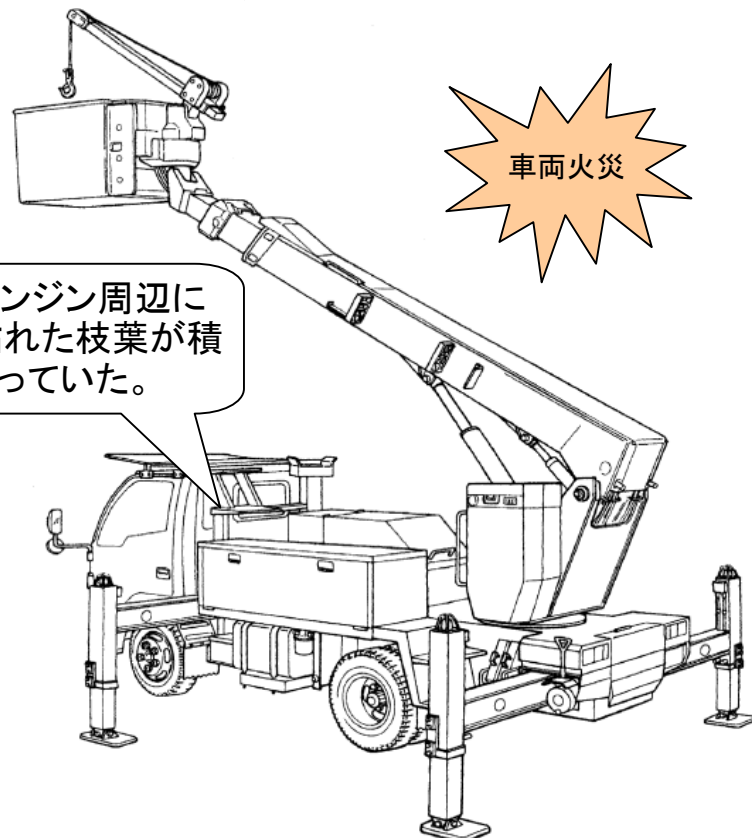
キャビン後部の作業装置とのすきまに積もった枝葉が燃えて車両火災となった。

キャビン後部の作業装置とのすきまに作業に伴って発生した枝葉が積もり、エンジン過熱部との接触により車両火災となった。

布、枯れ葉等の可燃物は排気管、エンジン等の過熱部に触れると車両火災の原因となりますので必ず取り除いて下さい。
