安全にご使用
いただくために

ジャッキ設置した路面の路肩が崩壊し高所作業車が転倒

LZB07-0861

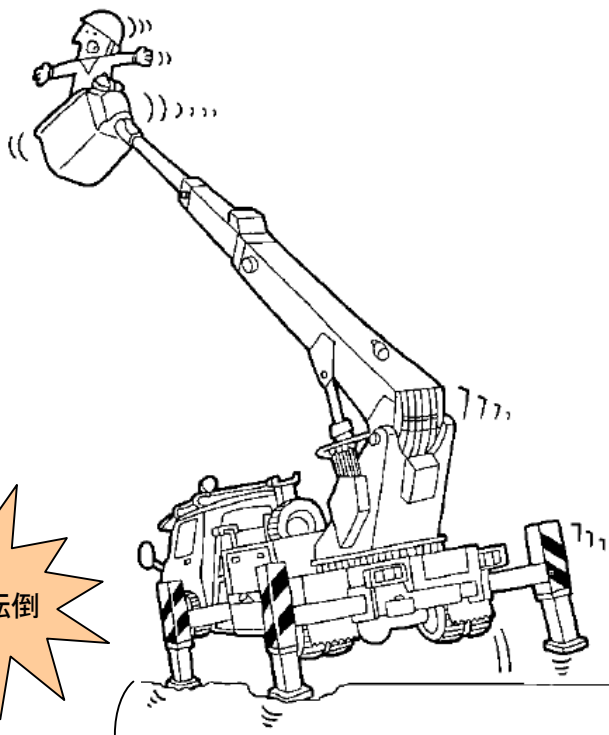
高所作業車がブーム作業姿勢で旋回作動を行った際、ジャッキ設置路面が崩壊して転倒。

車両転倒

路肩にジャッキ設置したために車両設置時は支持力があつた路面でも、ブームの旋回作動によってジャッキ部の荷重が増加したことで地面が崩壊した。

- ①車両設置はできる限り水平で堅固な場所を選び、作業対象までの距離が短くなるように車両の位置決めして下さい。
- ②堅固な地盤でない場合、十分な養生を行って下さい、またジャッキベースおよびジャッキは側溝等の上に設置しないで下さい。
- ③ジャッキ部の荷重はブームの旋回方向や伸縮量で増加する場合がありますのでご注意下さい。
