# アイチメンテナンスニュース

## 長期ご使用商品における分解点検のお勧め

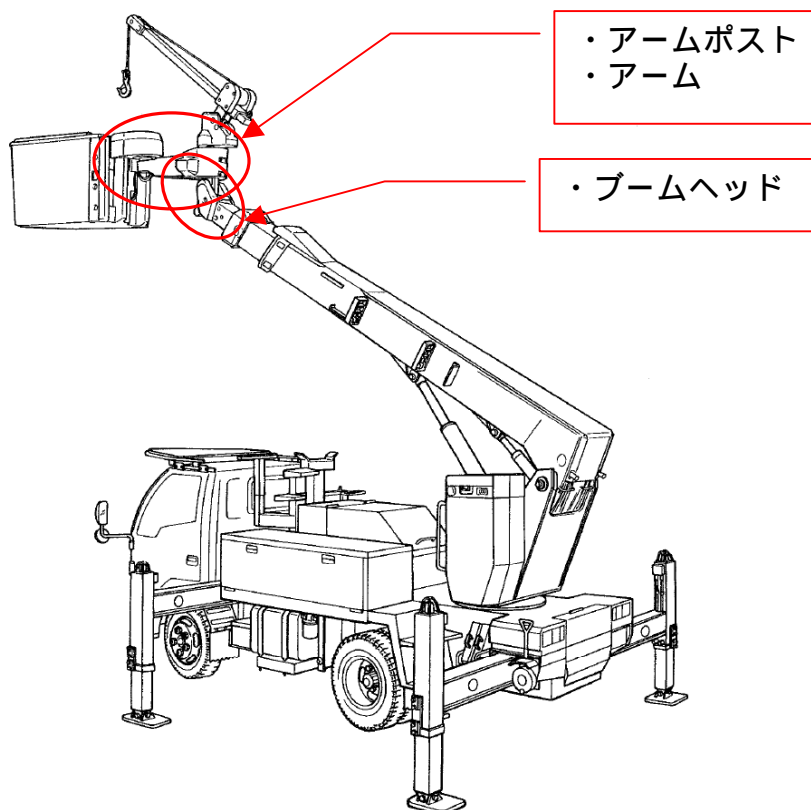
### < 特に分解点検の必要な部位 >

部位名称	点検時期
ブームヘッド・アームポスト・アーム	10年以上ご使用、または10万キロ以上の走行

日頃はアイチ商品をご使用いただきありがとうございます。  
 長期ご使用の多関節型高所作業車において、作業中にバケットが急激に傾斜する事象が発生しております。  
 原因は、バケット内に工具や機材等を積載した状態での走行使用が、長期間にわたり続いたため、構造物が疲労により破損したものです。  
 多関節型高所作業車はその特性から構造が複雑なため、負担がかかりやすく、疲労度合いが外観からは判断できない部位があります。  
 ご使用開始から10年以上経過、または走行距離が10万kmを超えてご使用される場合は、弊社サービス工場での分解点検を実施されることをお勧めいたします。  
 弊社商品を安全かつ安心にご使用していただくためにも是非弊社サービス工場までご用命ください。
