安全にご使用
いただくために

坂道で前上がり方向に駐車しジャッキ操作中、高所作業車が逸走

LZB07-1057

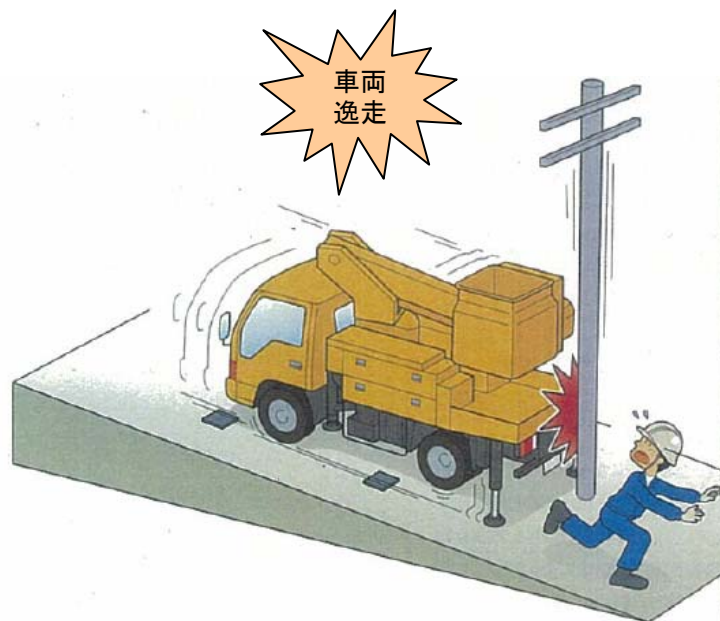
坂道で高所作業車を設置する際に「前上がり」方向に設置しようとして、車両の水平を調整中に前輪が地面に接触し、高所作業車が逸走した。

- ①坂道で高所作業車を設置する際に「前上がり」方向に設置してしまったこと。
- ②輪止めを使用していなかったこと。

- ①安全教育を実施し、坂道に作業車を設置する場合のジャッキ操作手順や「前下がり」方向への設置を周知徹底すること。
- ②高所作業車を坂道に設置する場合、輪止めを必ず四輪の坂下側へ密着させて使用すること。
