安全にご使用  
いただくために

## アウトリガが地中にめり込み転倒

LZB07-0980

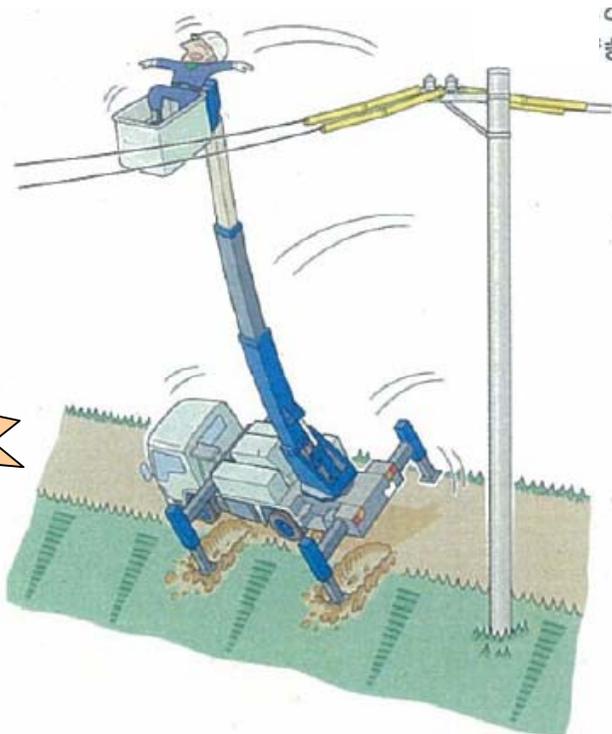
軟弱な路肩部分に設置した高所作業車のアウトリガが地中にめり込み転倒。

前日に雨が降り、路肩が弛んでいたにもかかわらず、地盤沈下の防止策を講じなかった。

敷板を使用するなど、軟弱な地盤を養生して、堅固な状態にしてからアウトリガを設置する。
